Los trabajos de restauración

LA FUENTE DE SANTA MARÍA

BAEZA

RESTAURACIÓN DE LA FUENTE DE SANTA MARÍA DE BAEZA

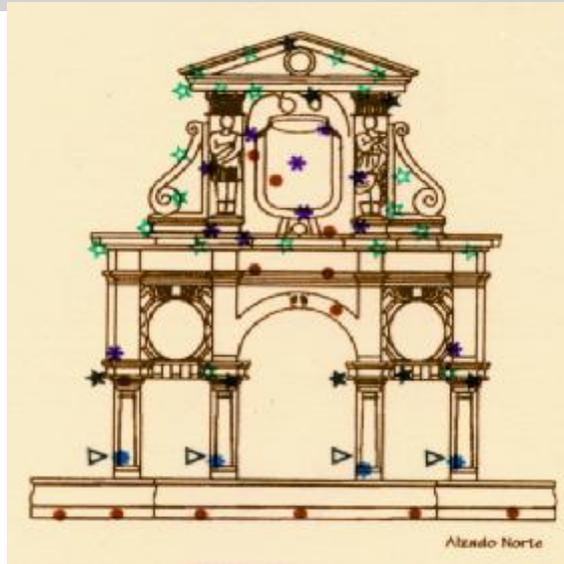
Esquema de tratamientos realizados

- Tratamiento de fisuras
- ★ Reintegración de zonas desaparecidas
- ▷ Sustitución de pilastras por otras de piedra
- ✿ Consolidación de zonas disgregadas
- Reajuntado con mortero de cal y cemento
- ★ Eliminación de musgos y líquenes

El contacto permanente con el agua, el uso público continuado de la fuente hasta hace unos años, el paso del tiempo, los cambios de temperatura bruscos y estacionales han provocado el deterioro de funcionamiento y del material pétreo por humedades, musgos y plantas que han provocado la pérdida de materia, arenización, y fisuras; localizadas en la unión de los sillares de piedra, columnas del cuerpo inferior y en las zonas superiores más desprotegidas como el frontón triangular, relieves, ménsulas laterales y la cornisa que separa a los dos cuerpos.
