NUEVA SOCIEDAD, NUEVO URBANISMO. TRANSFORMACIONES EN EL BARRIO DE SAN MATÍAS ENTRE LOS SIGLOS XIV Y XIX: ANÁLISIS DEL EDIFICIO DE LA C/ ESCUDO DEL CARMEN 11 (GRANADA)

NEW SOCIETY, NEW URBANISM. TRANSFORMATION IN SAN MATÍAS NEIGHBORHOOD BETWEEN THE 14th AND 19th CENTURIES: BUILDING ANALYSIS IN 11, ESCUDO DEL CARMEN STREET (GRANADA)

Luca MATTEI, Guillermo GARCÍA-CONTRERAS RUIZ

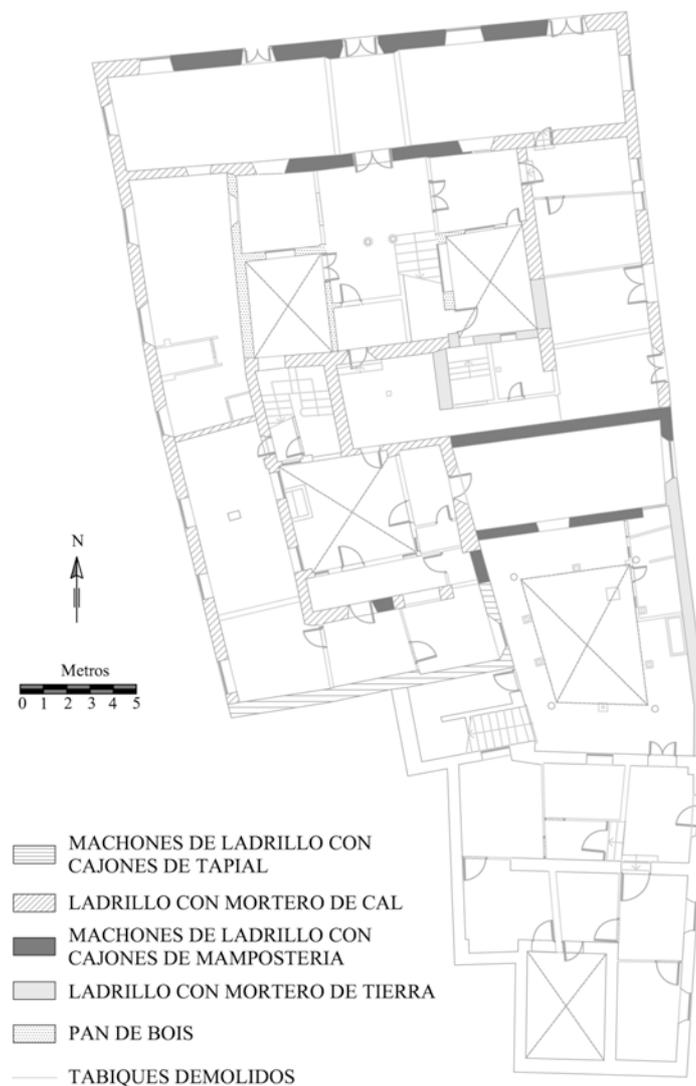
Fig. 1 – Técnicas constructivas identificadas en la planta baja

En lo que respecta al estudio realizado sobre las técnicas constructivas, se han identificado siete en total. Atendiendo a la distinta ubicación de éstas técnicas constructivas, y a la secuencia estratigráfica que presentan los distintos paramentos, y apoyándonos en el estudio histórico-arquitectónico presentado previamente por el equipo de Arquitectos³⁴, propondremos finalmente la que consideramos es la secuencia histórica del edificio. Vamos a ver las distintas técnicas constructivas que se han identificado cuya disposición presentamos en el gráfico (**Fig. 1**):

A) Ladrillos unidos con mortero de cal: Son paramentos levantados con líneas de ladrillos unidos con un mortero con abundante presencia de cal, lo que le da una considerable consistencia. Los ladrillos son, por lo general, muy regulares, presentando un perfil delgado y alargado con dimensiones de 30 cm x 14,5 cm x 3,5 cm. Aparecen como único elemento constructivo, o en combinación con cajones de tapial, de mampostería o con cajones de ladrillos unidos con un mortero diferente. Los pilares importantes de la vivienda, machones y muros de carga fueron levantados con esta técnica.

B) Ladrillos unidos con mortero de tierra: En este caso, el mortero empleado para unir los ladrillos es de tierra, con presencia de árido de grano fino y medio, y escaso de cal que aparece por lo general en grandes nódulos. Los ladrillos son regulares de 29 cm x 14,5 cm x 3,5 cm aproximadamente. Aún así hemos de señalar que los muros realizados con esta técnica aportan una gran consistencia y solidez a la vivienda, apareciendo en distintos muros de carga del edificio, solo o en combinación con cajones de tapial. También se ha documentado formando cajones en el interior de paramentos de ladrillos unidos con mortero más rico en cal.

C) Machones de ladrillos con cajones de tapial: La técnica del tapial, cuyo origen es muy remoto, es suficientemente conocida y se ha aplicado abundantemente en los edificios granadinos desde al menos la época medieval³⁵. En el caso de nuestro edificio, éstos cajones de tapial no aparecen en solitario, formando por sí mismos el paramento, sino que se insertan en combinación con machones de ladrillos.

D) Machones de ladrillos con cajones de mampostería: Esta técnica es similar a la descrita anteriormente, pero en este caso los cajones son de mampuestos con un mortero de tierra escaso en cal. Estos cajones se combinan en el paramento con los machones de ladrillos que lo encierran. En cuanto a los ladrillos, tanto en esta técnica como en la anteriormente descrita, los ladrillos siguen siendo muy regulares y respondiendo a las mismas dimensiones ya mencionadas. Debemos señalar que existen dos fases distintas realizadas con ésta técnica. La más moderna, que corresponde a la fachada del siglo XIX, es diferente a la que encontramos en algunos de los muros situados en la parte meridional del edificio. La primera presenta un mortero de cal, mientras que la segunda es de tierra oscura y anaranjada pobre en cal. En este último caso encontramos además que ésta técnica se combina en el mismo muro con aquella de machones de ladrillos con cajones de tapial. Es probable que la respuesta al porqué de este uso combinado de las dos técnicas se deba a la solución al problema de la humedad que presenta el tapial, ya que ésta facilita su disgregación. Para evitarla es frecuente que las estructuras de tapial fueran precedidas por una base o zócalo de mampostería o ladrillo para impedir que la humedad por capilaridad alcanzara las estructuras de tapial. En nuestro caso, en lugar de realizarse únicamente un zócalo, se procedía a levantar toda la parte baja del muro con la técnica de machones de ladrillos con cajones de mampostería, para posteriormente seguir elevando el paramento con la combinación de ladrillos y tapial.

E) Paramentos a base de machones de ladrillos con cajones de ladrillos: Una técnica parecida a la anterior que consiste en una combinación de dos tipos de fábrica realizadas con ladrillo, en la que unos cajones realizados con ladrillos unidos con un mortero terroso, con poca presencia de cal en nódulos se insertan en las líneas de ladrillos con un mortero de color rosáceo mucho más rico en cal. Desconocemos el porqué de la elección de esta combinación, si bien puede responder a razones económicas, dado que el mortero de tierra pobre en cal es mucho más barato que aquel rico en cal. Esta técnica aparece en la fachada del siglo XIX, en las plantas primera y segunda, combinándose en este mismo paramento con la técnica de machones de ladrillos con cajones de mampostería en la planta inferior.

F) Técnica del *Pan de Bois*: Esta fábrica supone una original solución técnica para aligerar los muros sin que por ello pierdan consistencia y solidez como muros de

carga de gran parte del edificio, recibiendo además los empujes de la mayor parte de las techumbres del edificio. Supone la realización de una armadura a base de tablas de madera trabajadas para presentar una forma plana casi paralelepípeda, de unos 6-11 cm de anchura, unidas con clavos y cuerdas. Este armazón es relleno con líneas de ladrillos unidos con un mortero de tierra en el que no se distingue apenas cal, siendo bastante ligeros y livianos estos muros, quizás porque habían perdido sus funciones estructurales al caer el peso sobre los pilares de ladrillos que aparecen en las esquinas, y hacia donde las tablas de madera distribuyen el peso. Estos armazones de madera estaban recubiertos por yeso, que parece combinarían bien con las dilataciones que pudiera sufrir la madera, razón ésta misma por la que se unen con cuerdas las maderas. Estas tablas de madera aparecen además como límites de los distintos vanos que presentan los muros, ventanas y puertas, y enlazan con otras tablas que se disponen diagonalmente, repartiendo el peso y dirigiéndolo hacia los extremos de los muros donde descansan sobre los macizos pilares que presenta ésta fase de la edificación, como ya se ha señalado.

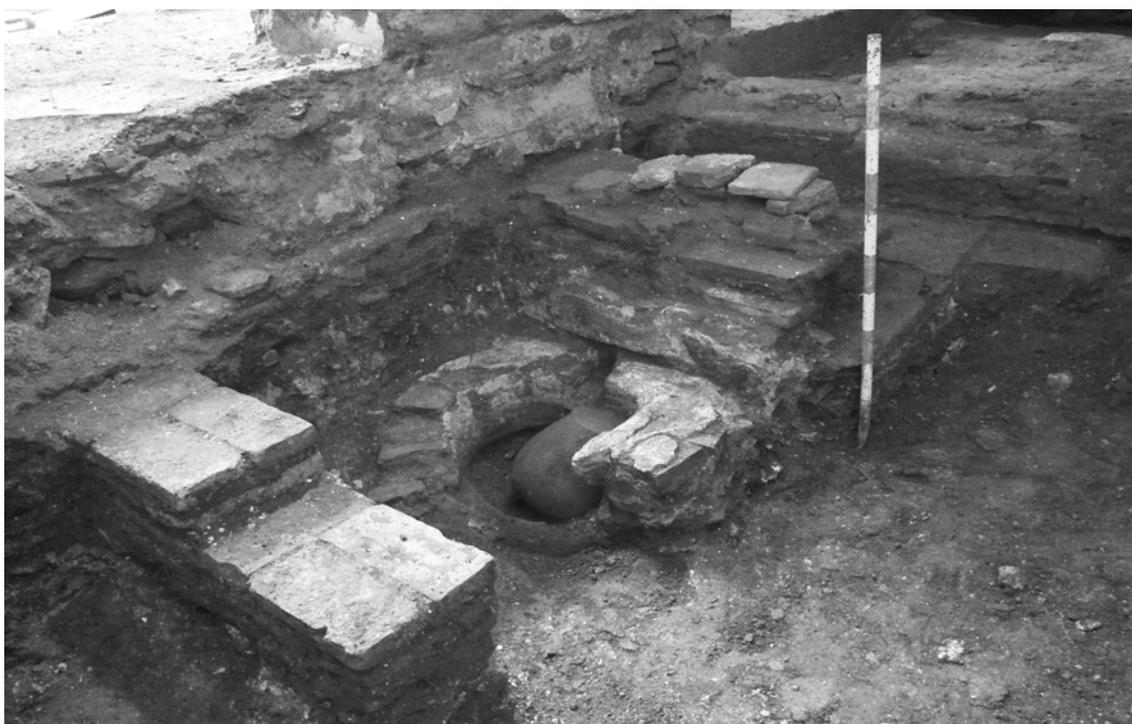
Fig. 2 – Restos nazaries. Cerámicas en el interior de la tinaja

Los restos que podemos considerar más antiguos por las piezas cerámicas asociadas son los que se han encontrado en la zona sur donde se han documentado una serie de estructuras pertenecientes a una pequeño espacio abierto. Estas estructuras aparecían asociadas a una tinaja que debió funcionar como un pequeño almacén de agua a modo de aljibe a través de un canalillo que conducía las aguas vertidas al suelo (**Fig. 2**). En el interior de la tinaja, junto al relleno de tierra, aparecieron varias vasijas cerámicas, algunas casi integra, como una jarra con dos asas, una escudilla o pequeño ataífor, y otras totalmente enteras como una tapadera de factura andalusí. Estos restos cerámicos, tanto por su tipología morfológica como por su tecnología de fabricación y su estilo decorativo, son de época temprana nazarí. No obstante, al aparecer en un contexto secundario, vertidas sobre la tinaja, y no teniendo datos suficientes para aseverar la cronología de las estructuras, todo parece apuntar a que éstos son los únicos restos que han quedado de las estructuras nazaríes anteriores a la conquista castellana. Estaríamos ante la parte interior y abierta de una edificación doméstica, esto es, una vivienda que respondería a los patrones típicos de las casas de la época bajomedieval en Granada³⁶, similar a la que se encontró algo más abajo, en la c/ Laurel de San Matías 10³⁷.

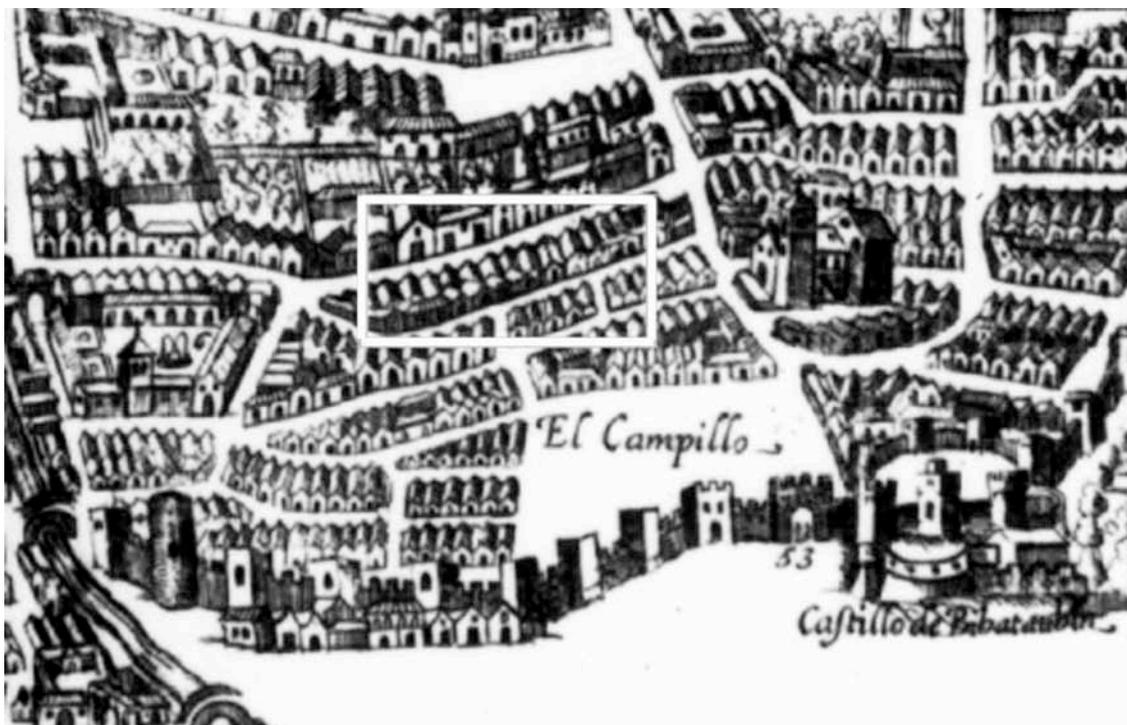
Fig. 3 – Calle Escudo del Carmen en la Plataforma de Vico (1613)

Vico (Fig. 3) en esta parte no presenta ningún detalle digno de evidencia, a parte de que podemos observar elementos arquitectónico que se han documentado en la intervención, tales como las arcadas que dan acceso a los patios.

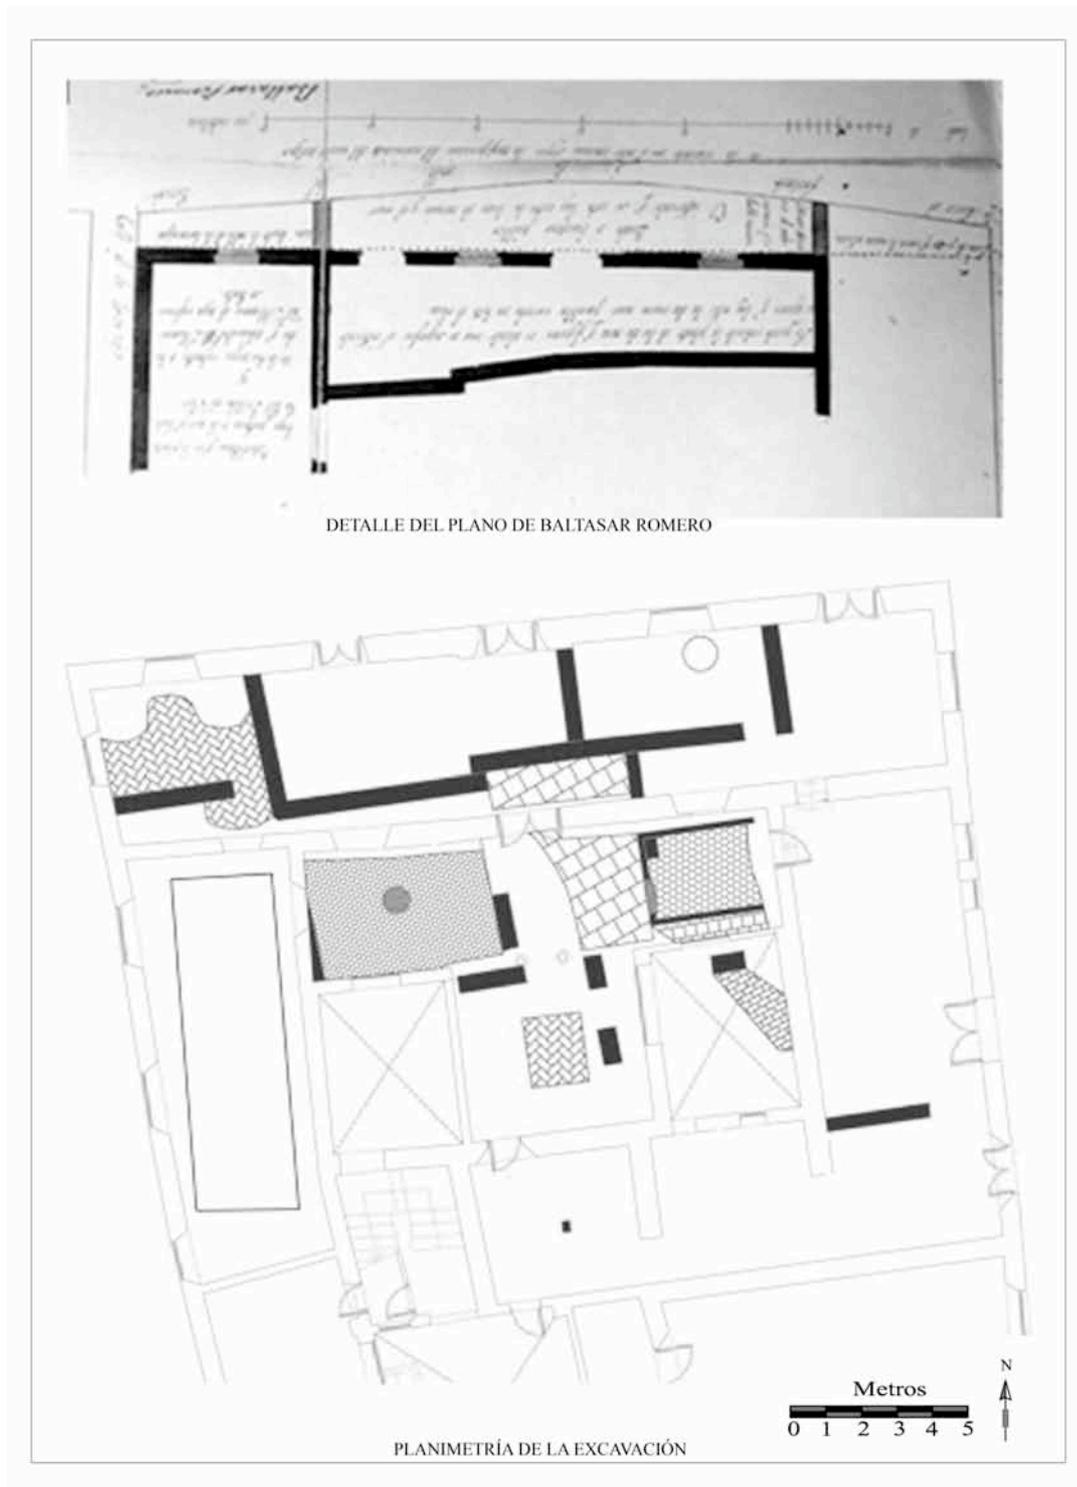
Fig. 4 – Comparación del Plano de Baltasar Romero (1856) con la planta de los restos del siglo XIX hallados en la excavación

documentados, no corresponden en orientación con la actual, cuya reforma ha provocado incluso un cambio en el trazado de la calle. Desde mediados del siglo XVII hasta bien entrado el siglo XIX, la parte norte del edificio tenía una planta netamente diferente, que ha podido ser documentada en gran medida identificándose restos que datan de estos momentos también en otros lugares del edificio (Fig. 4).

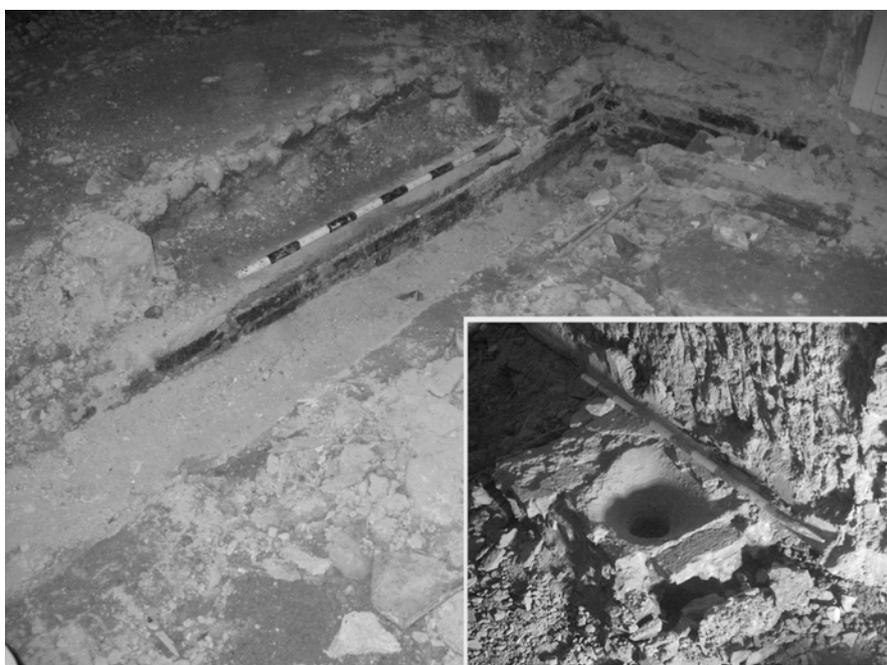
Fig. 5 – Restos de las letrinas

De todas estas reformas también tenemos constancia material, habiendo documentado de manera profusa muchos de los elementos que se nos citan en la documentación escrita. También en esta zona occidental del edificio se ha documentado la letrina a la que hacíamos referencia, letrina que provocó toda una alteración de los elementos presentes en la sala de la esquina SO, arrasando incluso estructuras precedentes para poder colocar todo el sistema de desagües (**Fig. 5**).
