# Corral del Carbón

JUNTA DE ANDALUCÍA

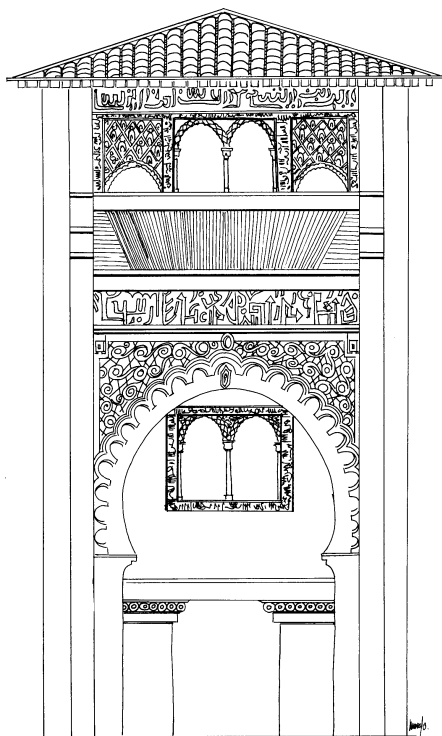
*Portada del  
Corral del Carbón*

Lo más monumental del edificio lo constituye su exterior, concretamente la magnífica portada, situada en el lado norte. Enmarcada por pilares de ladrillo, está formada por dos cuerpos. El inferior lo constituye un gran arco de herradura apuntado, de ladrillo, angrelado en su intradós -parte interior del arco- y con labor de

ataurique -decoración vegetal geométrica- en las albanegas.

Encima un friso con inscripción cúfica de alabanza a Allah, que dice: «Dios es único, Dios es sólo; no engendró ni ha sido engendrado, ni tiene compañero alguno». Sobre esta inscripción un dintel de ladrillo adovelado da paso al segundo cuerpo, formado por ajimez -ventana geminada o doble- en el centro y arquillos ciegos a ambos lados, con labor de rombos. Se remata la portada con gran alero sostenido por canes.

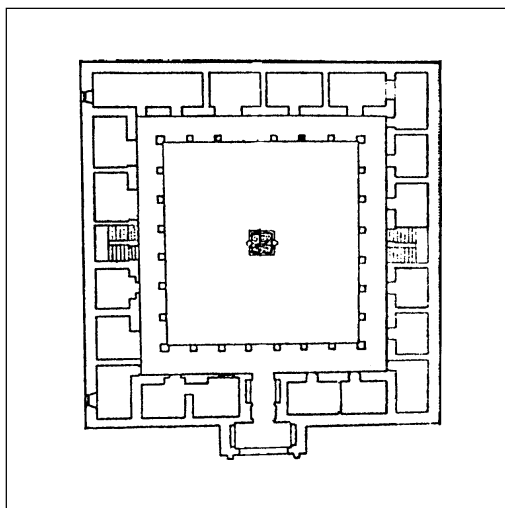
*Plano de  
planta*

**D**escripción. Presenta planta casi cuadrada, sobresaliendo de ella el pórtico de entrada situado en el lado norte, y patio central.

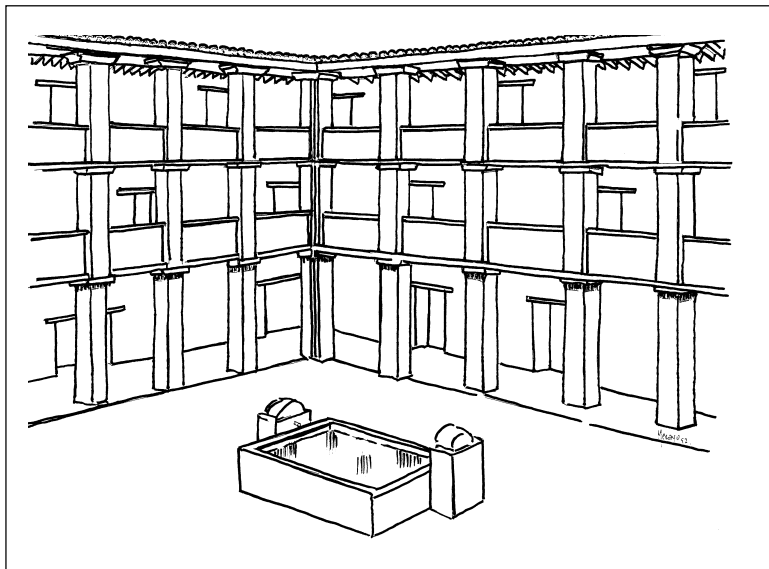
*Patio del Corral del Carbón*

El patio, de 16m. de lado presenta en el centro pilar de dos caños y galerías en sus tres pisos, formadas por pilares, de ladrillo los superiores y de piedra los inferiores, y sobre ellos zapatas de traza sencilla, excepto las de la entrada

que están talladas. En torno a estas galerías se distribuyen las diversas salas, de pequeñas dimensiones, que servían para el descanso de viajeros, animales y almacén de mercancías.

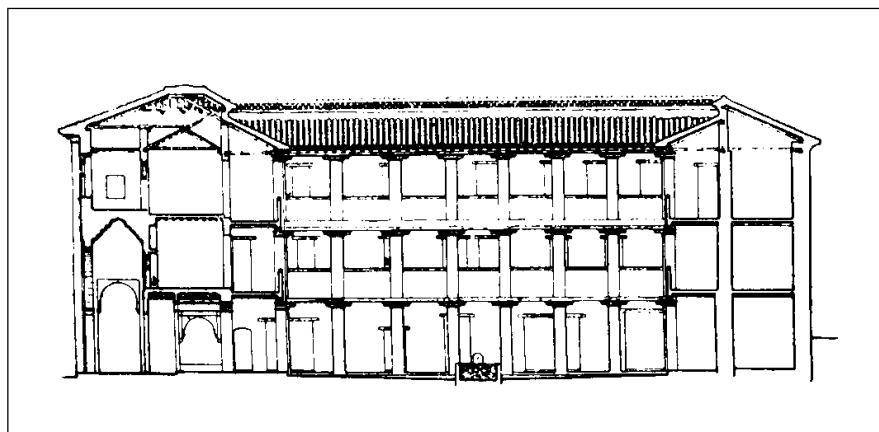
### *Sección*

El zaguán, de planta rectangular, se cubre con bóveda de mocárabes -decoración característica de la arquitectura musulmana, constituido por prismas, a modo de estalactitas-; en su frente una puerta y sobre ella una ventana geminada. A continuación otro zaguán más pequeño conduce al patio.

Escaso interés ofrecen las cubiertas de galerías y estancias, siendo la mayoría sencillos alfarjes -techo plano de madera-. En cuanto a los materiales de construcción son los característicos del arte hispano-musulmán: ladrillo, yeso y madera, materiales pobres, pero que fueron muy bien utilizados por los alarifes -arquitectos- musulmanes, como podemos observar en éste y otros edificios del arte nazarí que han llegado hasta nuestros días.
